## Comment allier restauration de bâti ancien et biodiversité ?

Dans le cadre du chantier sur le pont du Véarnais, pour sa restauration, la municipalité a accepté de conserver quelques anfractuosités pour laisser la possibilité aux chauves-souris de continuer à utiliser l'ouvrage.

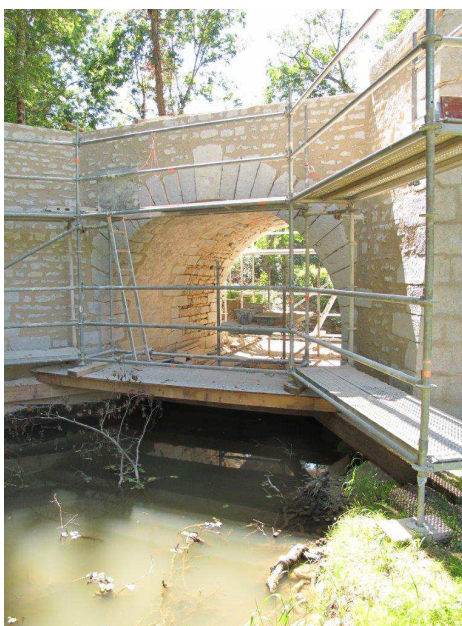
Avant travaux

En effet, elles utilisent les cavités de l'ouvrage au niveau des disjoints des pierres au niveau de la voûte du pont, pour se reposer la journée, en attendant la nuit. Les prédateurs ont difficilement accès à la voute et les conditions climatiques sont parfaites pour l'été : ni trop chaud, ni trop froid mais également pour hiberner pendant la saison hivernale.
